Water mist and heritage buildings

Case studies from The Netherlands

2023 | Jean-Paul Lamers

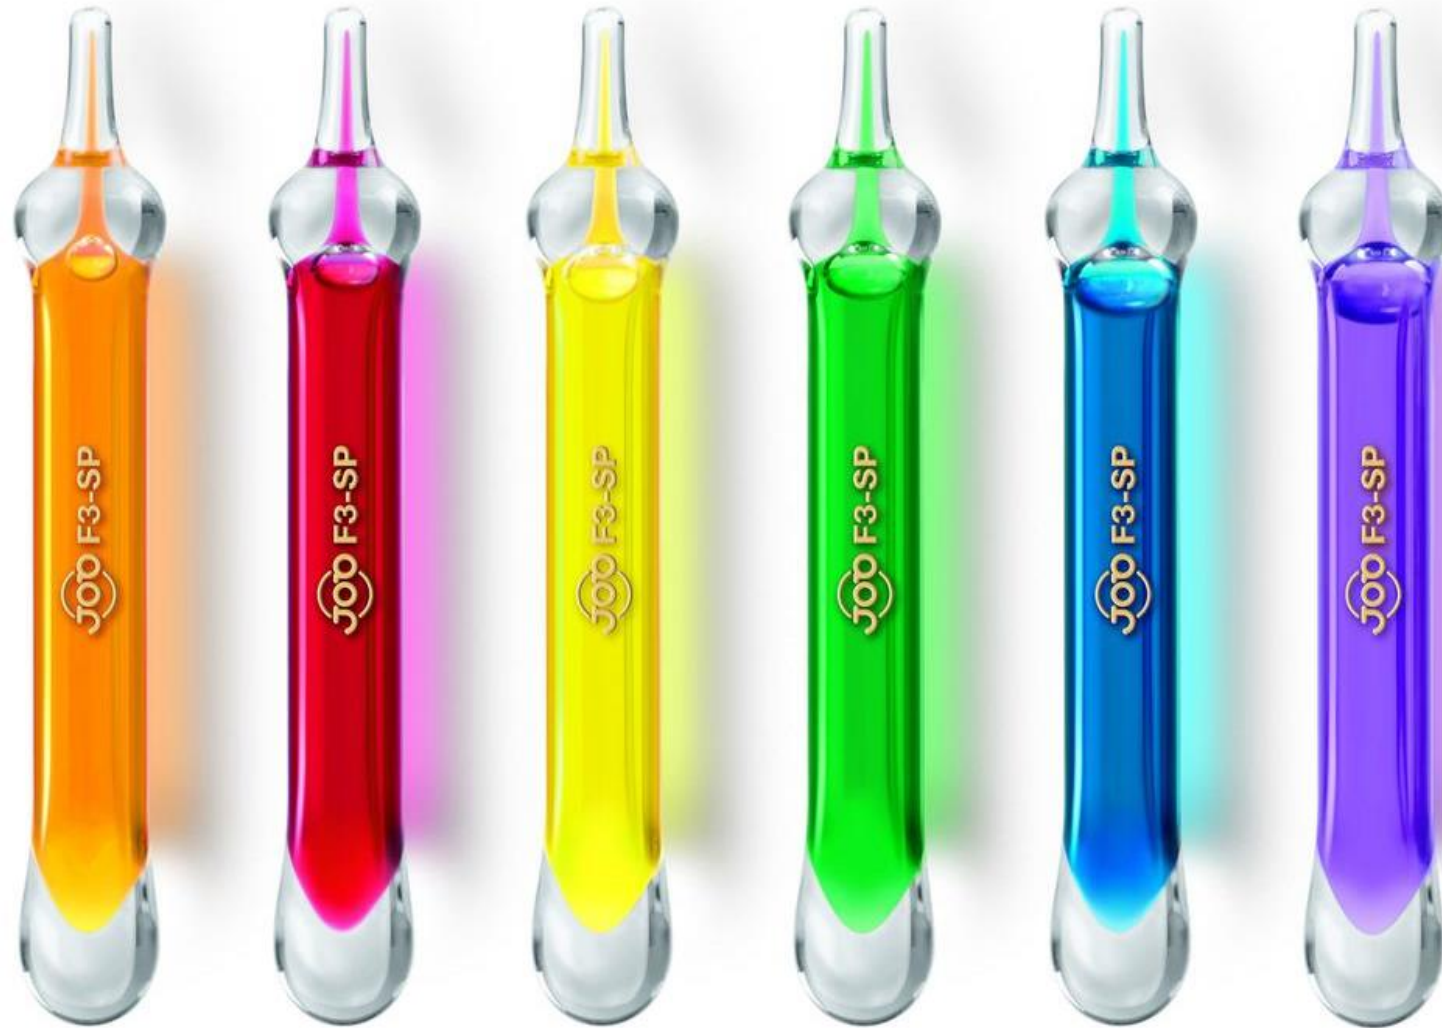
Water based systems – Reliable elements

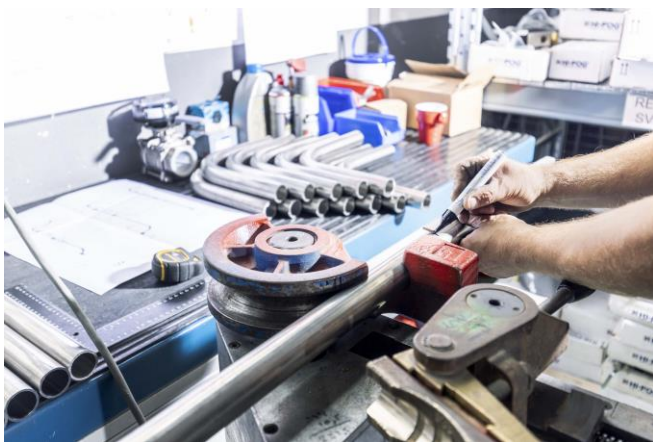
High pressure water mist – Advantages

- High pressure pump outlet pressure average 130 bar
Operation HI-FOG® Sprinkler pressure 60-80 bar
 - Elbows are bent – Limited pressure loss
 - Small dimensioned tubing - Easier adjustable in existing buildings
- > More margin for pressure loss

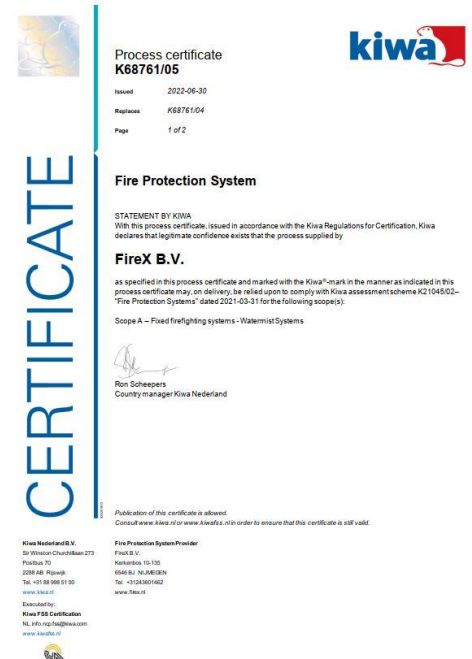
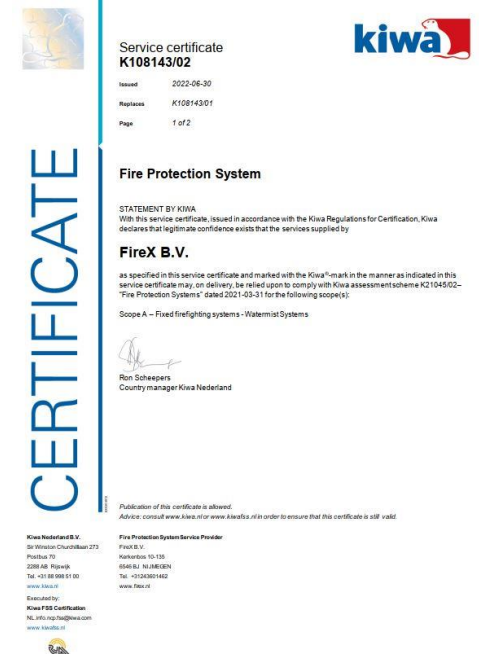
Certification high pressure water mist

- Same process as for a sprinkler system.

- 3rd party SPD (Starting point document)
- Realisation by accredited party
- 3rd party certification

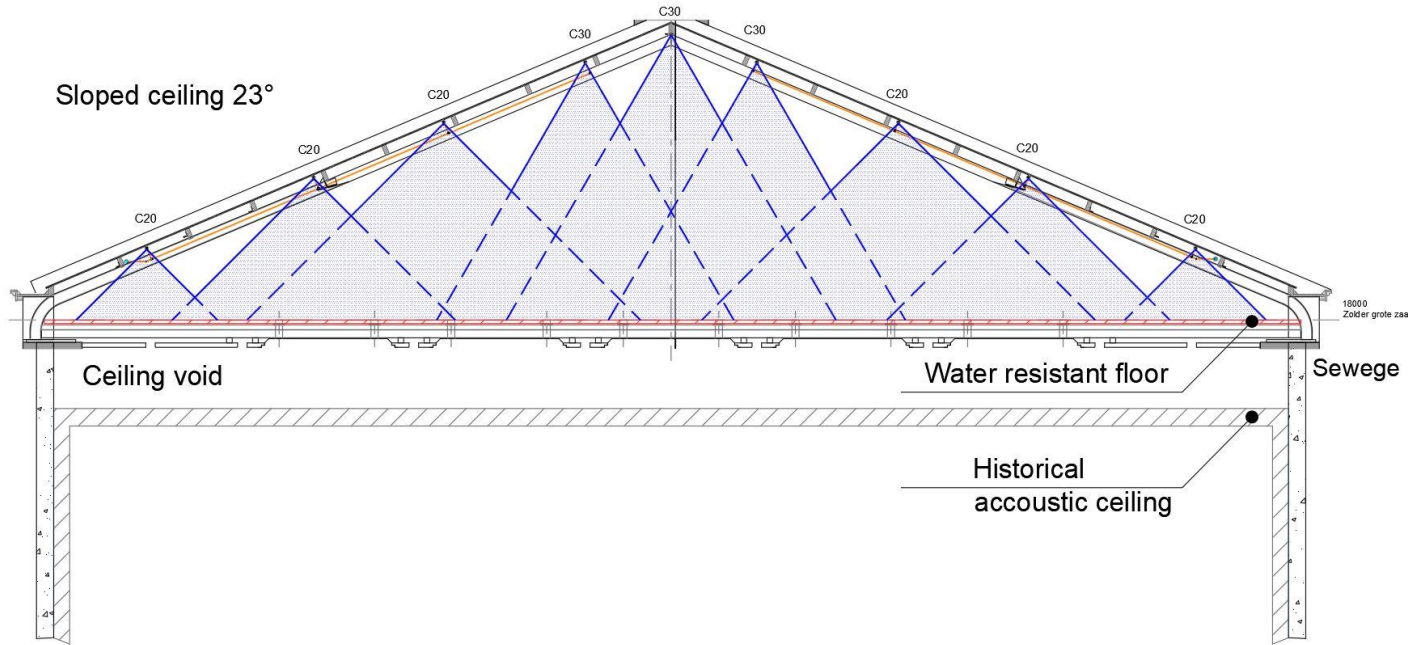
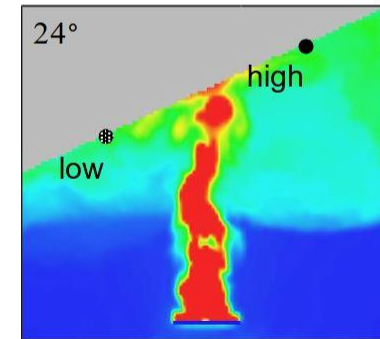
Spray pattern

Example – Concertgebouw Amsterdam

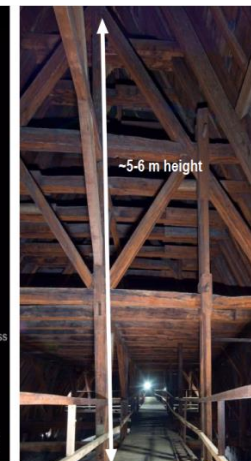
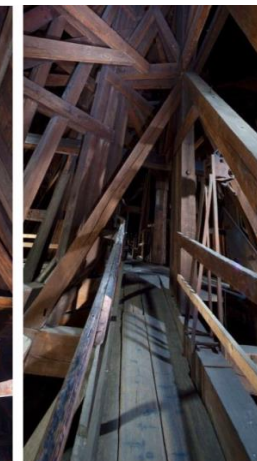
Example – Notre-Dame | Marioff France

- First the basics – Fire hazards
- Integral plan
- Fire detection
- The ridge of the roof protected by water mist

The attic, known affectionately as the "forest", it was made of 1.300 interlocked wooden beams, each crafted from an individual tree planted as early as the 8th or 9th century.

Stone arches

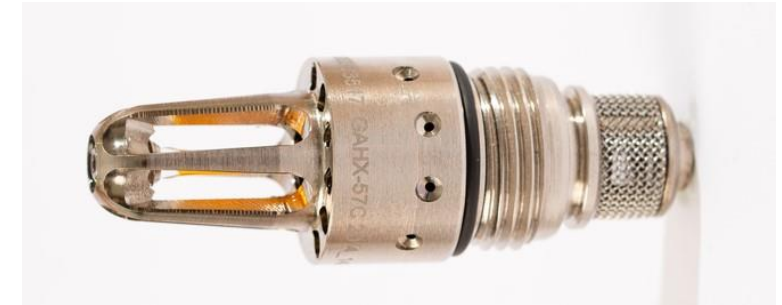
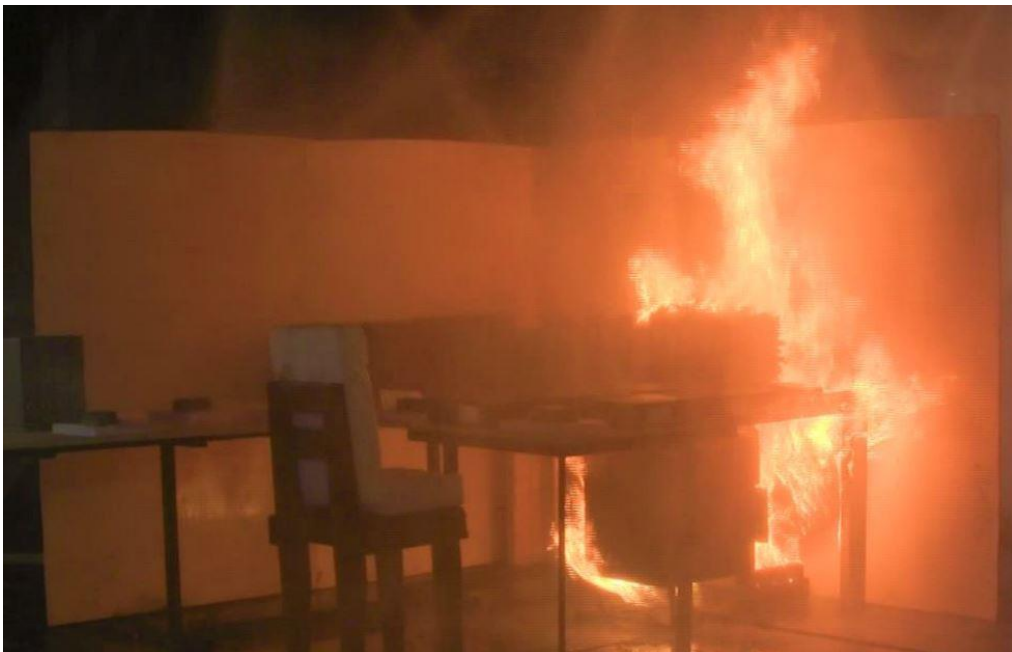
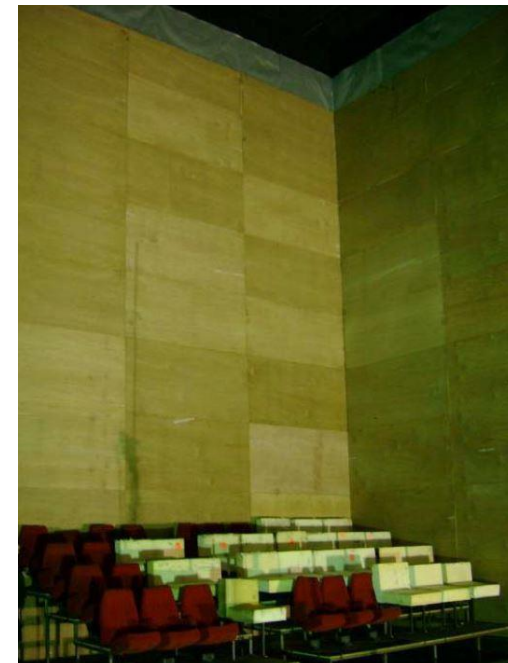
How to adress high ceiling

VdS 3883-1 and EN 14972-3

EN 12845 CNPP accredited FT

Test scenario	Office	Recreation	Atria
Ceiling height	10 m	8 m	12 m
Sprinkler	GAKX		B5N 1MC 8MC 10RA
K-Factor	4.3		3.8
Pressure	60 bar	50 bar	85 bar
Spacing	3.5 m		4 m
Flux	2.72 lpm/m2	2.48 lpm/m2	2.1 lpm/m2
Arrangement close to combustible walls			1 m
Max. distance to walls			2 m
Max. spacing

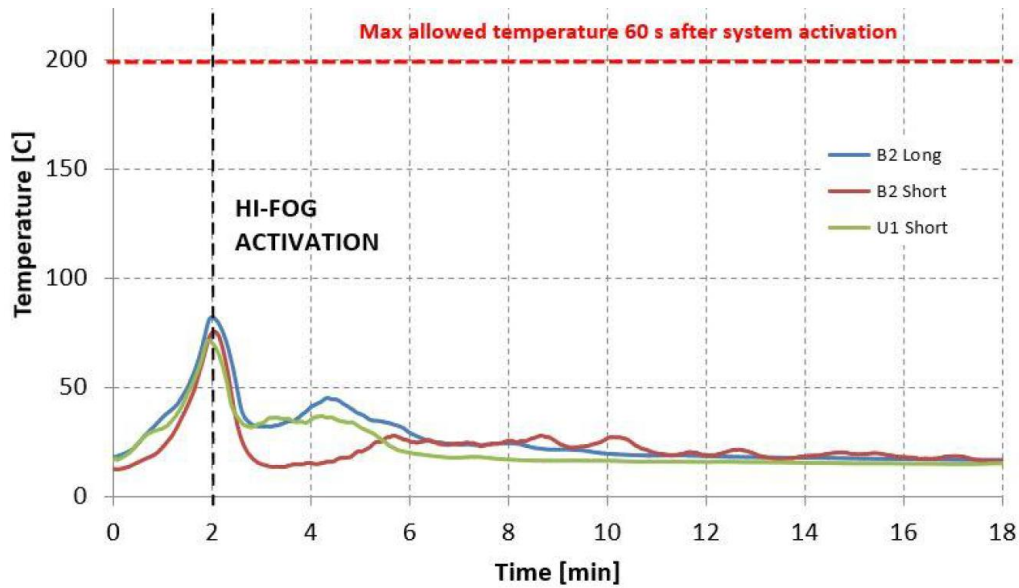
Fire testing atria deluge

- EN 14972-10:2021

Test scenario	Atria
Ceiling height	3.5 m ... 4.5 m
Spray head	SACZ-X
K-Factor	6.9
Pressure	50 bar
Spacing	3.5 m
Flux	1.4 lpm/m2
